IDENTIFICAÇÃO DE PATOLOGIAS E METODOLOGIA DE ANÁLISE: Estudos de casos em projetos de financiamento do programa Minha Casa Minha Vida

RESUMO

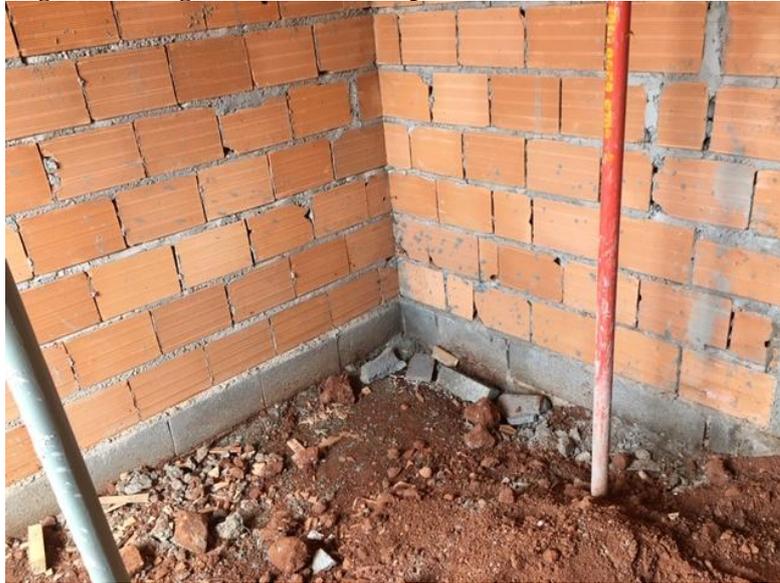
Figura 03 – Viga baldrame sem impermeabilizante (vista interna)

Pode ser observado na figura 03 e 04, a ausência de impermeabilização da viga baldrame cuja característica fundamental é a impermeabilização com intuito de proteger a edificação da umidade do solo.

Ao impermeabilizar a base, cria-se uma barreira de proteção que bloqueia a umidade que vem do solo e impede que ela danifique as paredes da estrutura. O custo da impermeabilização representa de 1% a 2% do custo da obra, enquanto os gastos para corrigir os problemas advindo da ausência de impermeabilização, podem ser muito mais elevados dependendo do caso.

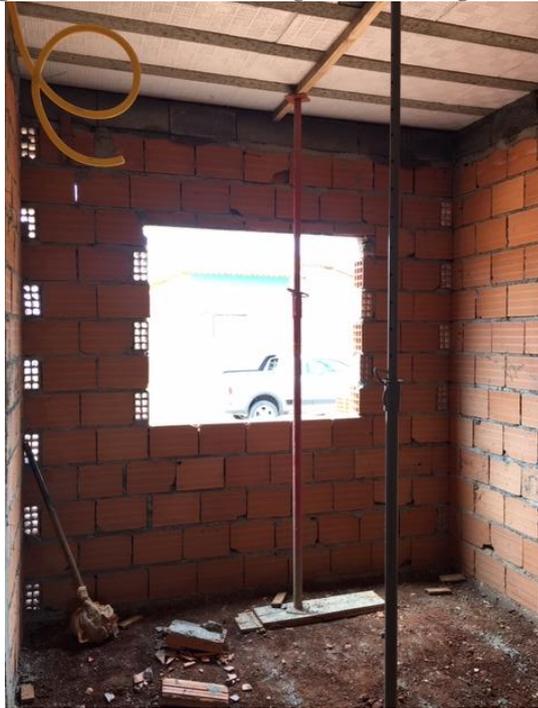
Figura 05 – Ausência de verga e contraverga em esquadria

Verga e contraverga são elementos posicionados acima e abaixo de uma esquadria com intuito de distribuir as concentrações de tensões que ocorrem nesses locais. A contraverga localiza na parte inferior de janelas, e a verga na parte superior de portas, janelas, e outros tipos de vão. Como pode ser observado nas figuras 05 e 06.

As vergas e contravergas fazem a função de pequenas vigas. Quando se abre um rasgo na alvenaria, os esforços acumulados nos cantos ocasionam um espaçamento na esquadria, podendo resultar em fissuras.

No caso das vergas, em alvenaria convencional, o transpasse PE 1/10 do vão, porém nunca menor que 30cm. São executadas em concreto convencional e brita um ou zero, e preenchida com dois ferros com bitola 8mm. Se o vão ultrapassar 1,20 exige dimensionamento com viga armada.

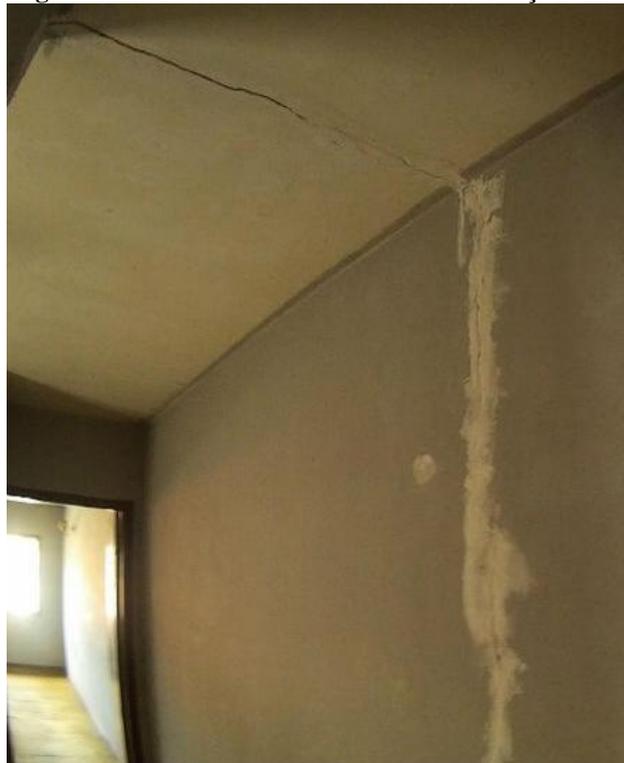
Figura 07 – Rachadura em alvenaria de vedação

A figura 07 apresenta um quadro de rachadura contínua. Nota-se que a mesma vai da parede lateral e se estende até o teto.

Dentre as principais possíveis causas de surgimento de patologias de revestimento, têm-se a qualidade dos produtos utilizados para execução do revestimento, falta de limpeza gerando resíduos desmoldantes, argamassa com baixo consumo de cimento, chapisco com elevado teor de POZ (material pozolânico) ou AF (escória de alto forno), dentre outros.

A instalação de grampos com vergalhões seriam ineficientes para a rachadura apresentada, assim, o tratamento seria a implementação de uma junta de dilatação levando em consideração a trabalhabilidade da estrutura em função da variação térmica (calor e frio). A recuperação também pode ser feita com aplicação de produtos apropriados para esse tipo de reparo, posteriormente aplicar uma camada de resina PVA (massa corrida), fechando-se a fissuração e regularizando-se o revestimento. Depois disso aplicar pintura de acabamento.

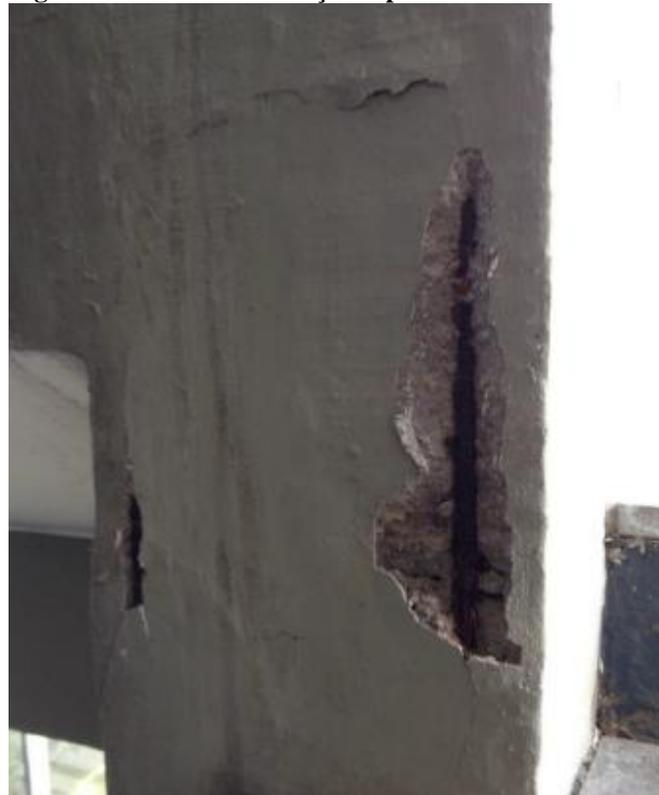
Figura 08: Pilar com armação exposta

O contato com esses elementos, desencadeiam reações químicas alterando suas propriedade originando a corrosão das armaduras em concreto armado que são manifestadas em ambientes com alto teor de umidade que, somados ao aumentando com a heterogeneidade da estruturas e cobrimentos insuficientes.

A falta de cobrimento apresentada não obedece ao valor mínimo prescrito na NBR 6118 (ABNT, 2014) de 2,00 cm para o cobrimento, sendo encontradas espessuras de cobrimento da ordem de 1,00 cm como visto na figura 08.

A reparação do pilar, parte do pressuposto de que há degradação do componente estrutural, optando então pela utilização de reparos locais e genéricos tendo em vista a facilidade de execução do serviço.

- Remoção do concreto contaminado, utilização de marreta, ponteiro, martelo, rompedor etc.;
- Exposição da armadura afetada;
- Limpeza da armadura atingida, com uso de escovas de aço, jato de areia ou choque térmico com água. Caso haja perda de mais de 10% da seção da barra, esta deve ser substituída;
- Imprimação da armadura através da utilização de epóxis ou argamassa com polímeros;
- Execução de ponte de aderência por material acrílico;
- Aplicação de camada de reparo por graute, argamassa estrutural modificada com polímeros, fibras ou aditivo ou argamassa com inibidores de corrosão;
- Cura;
- Aplicação de tinta protetora.
