IDENTIFICAÇÃO DE PATOLOGIAS E METODOLOGIA DE ANÁLISE: Estudos de casos em projetos de financiamento do programa Minha Casa Minha Vida

RESUMO

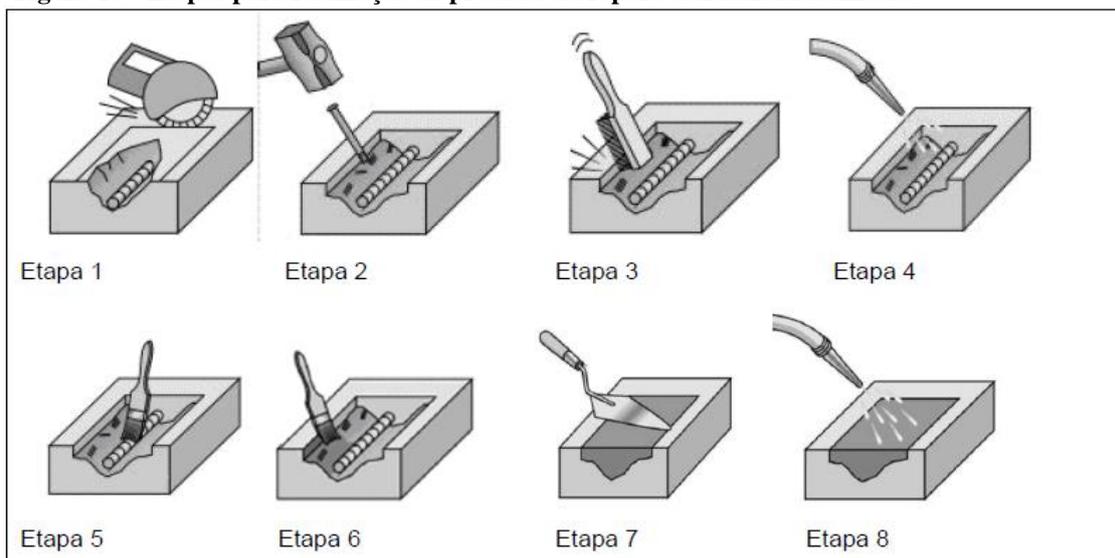
Figura 10 - Etapas para realização de processo de reparo estrutural localizado.

A figura 10 ilustra o processo de reparo de peças que apresentam corrosão da armadura longitudinal. O processo apresentado pode ser utilizado não só em pilares, como também, para vigas e lajes que apresentarem o mesmo tipo de patologia.

- Remoção do concreto contaminado, utilização de marreta, ponteiro, martelo, rompedor etc.;
- Exposição da armadura afetada;
- Limpeza da armadura atingida, com uso de escovas de aço, jato de areia ou choque térmico com água. Caso haja perda de mais de 10% da seção da barra, esta deve ser substituída;
- Imprimação da armadura através da utilização de epóxis ou argamassa com polímeros;
- Execução de ponte de aderência por material acrílico;
- Aplicação de camada de reparo por graute, argamassa estrutural modificada com polímeros, fibras ou aditivo ou argamassa com inibidores de corrosão;
- Cura;
- Aplicação de tinta protetora.
